OBRA: PROYECTO Y OBRAS PARA LA INSTALACIÓN DE UN SISTEMA DE VISIÓN ARTIFICIAL PARA DETECCIÓN DE FISURAS INTEGRADA EN ROBOTS KUKA CON 6 EJES ARTICULADOS.

Entidad contratante: FORD ESPAÑA S.A.

Año de ejecución: 2009

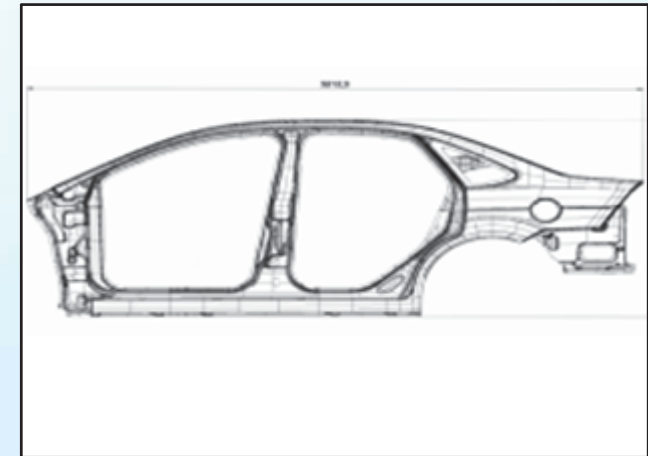
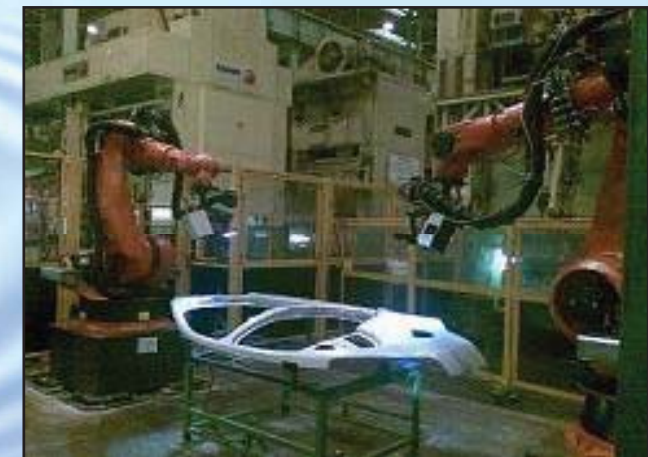
- Modificaciones en equipos existentes: software en PLC S7-400 y programación de nuevos mensajes en SAE actual de la estación de carga.
- Desarrollo específico de software para detección y visualización de fisuras.
- Suministro, montaje e instalación de 2 cámaras CCD de alta resolución, con ópticas rosca C para medida integradas en robots.
- Suministro, instalación, programación y puesta en marcha de dos robots KUKA.
- Programación de robot para descargar pieza N.O.K en cinta de salida.
- Ingeniería eléctrica, suministro y montaje de armario eléctrico para PC
- Programa de control Simatic S7-400.
- Programa específico para detección y visualización de fisuras.
